# Blanka

Dokumentation av kopia av Båt X

## MUSEIBÅTEN BLANKA

Rapport nr 3 i båtskriftserien. Coden SMM/R-90/0003  
Dokumentation av kopian till Båt nr X, Helgeandsholmen

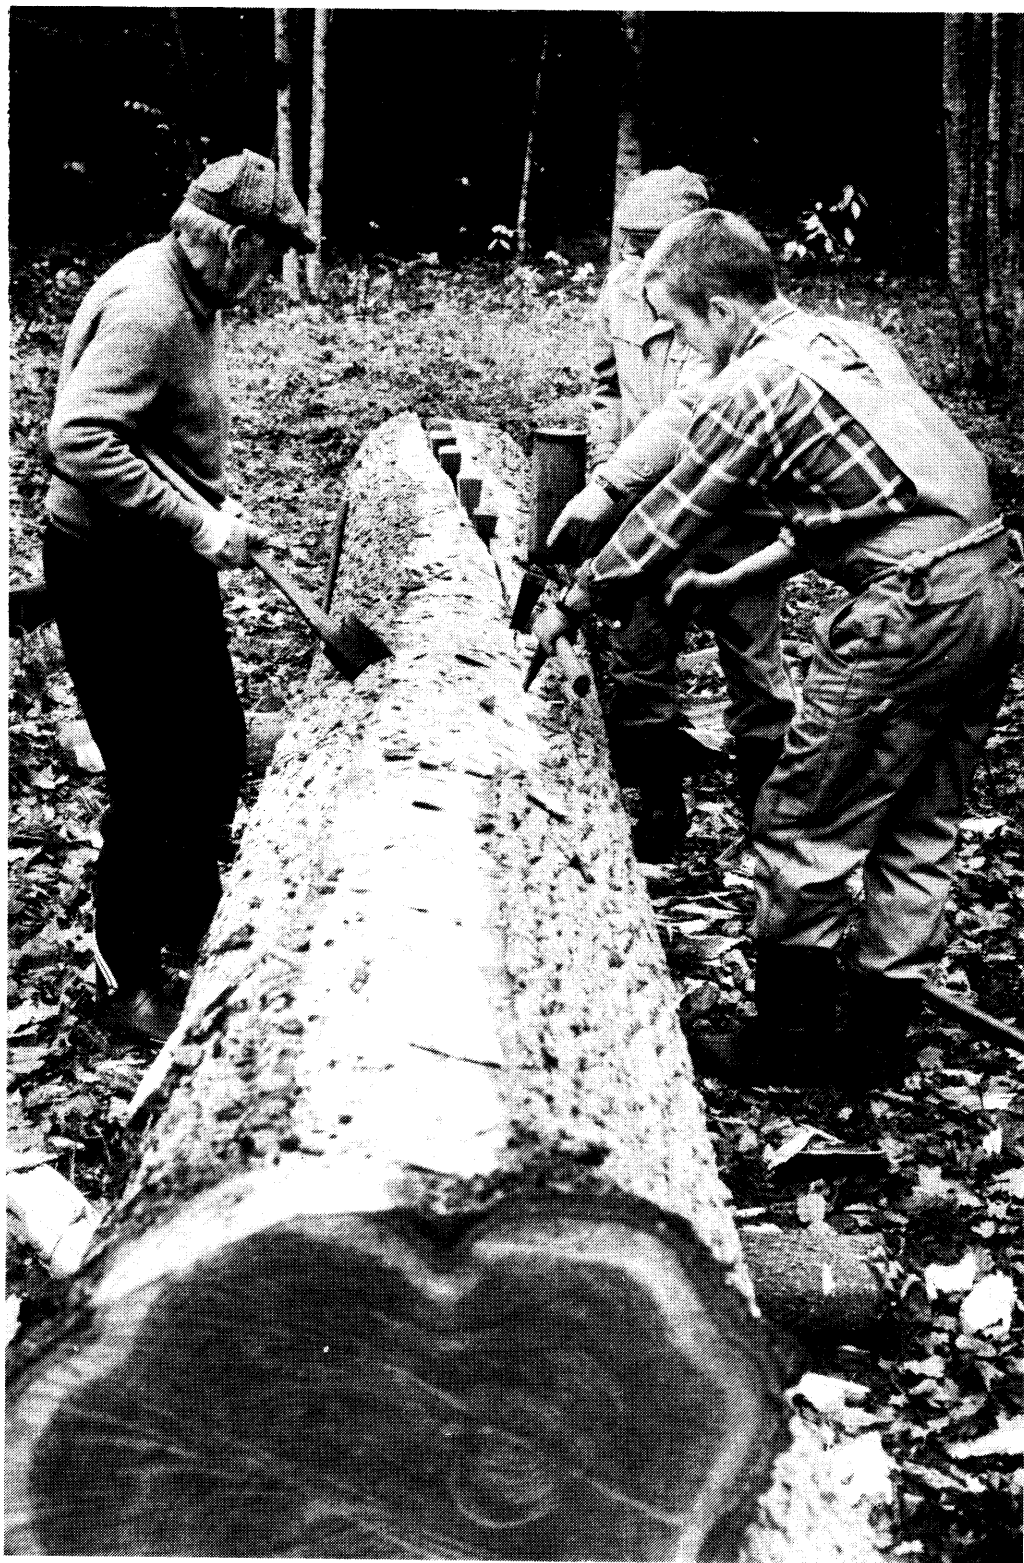
Radialspräckning, trädet visade sig vara starkt vänstervridet.  
Foto Mia Kjellsson

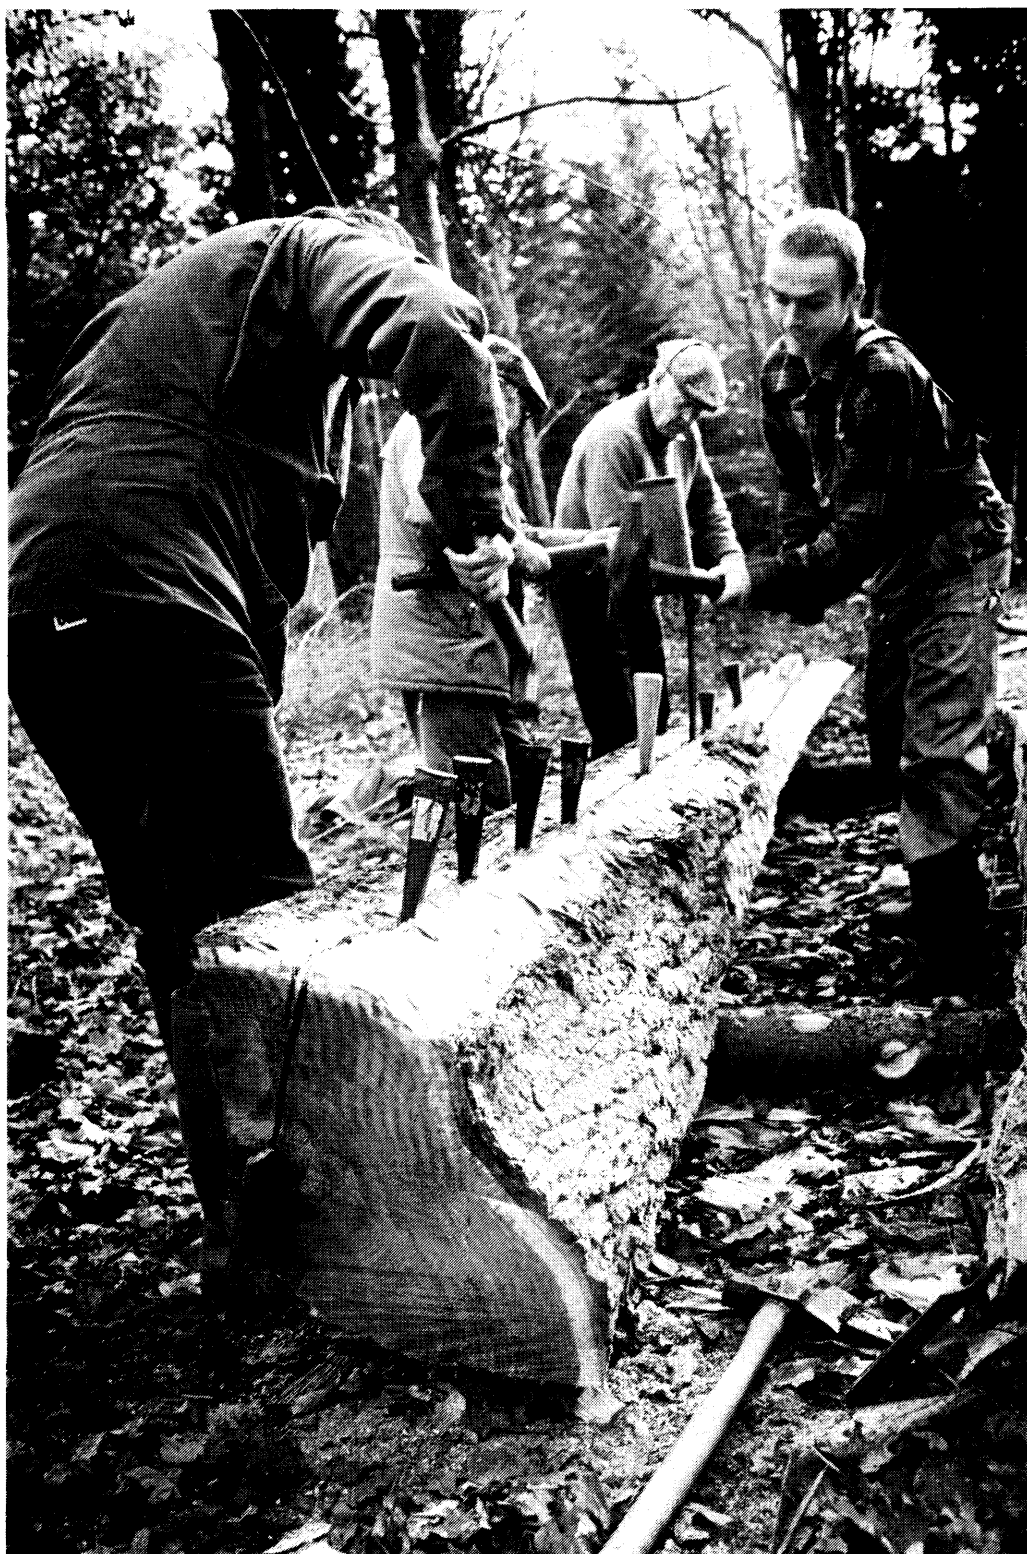
Vi var tvungna att övergå till att spräcka efter snörslå.  
Foto Mia Kjellsson

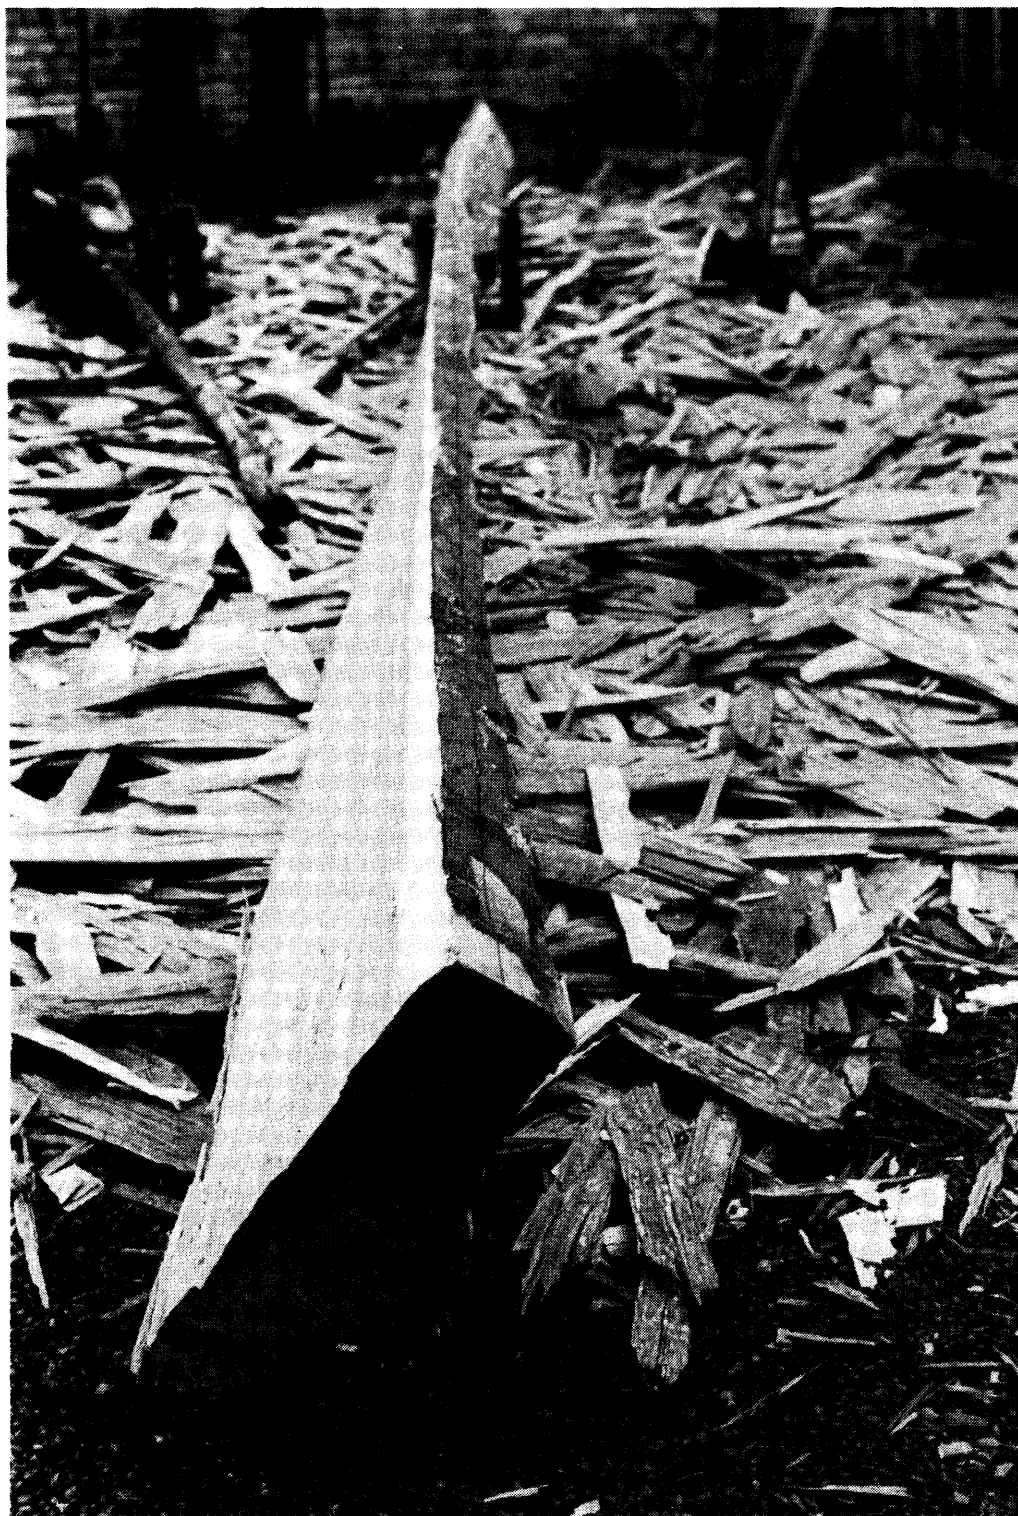
Man kan på denna bild se att vridningen ej är kontinuerlig.  
Foto Mia Kjellsson

högervriden. Jag sov lite dåligt om nätterna innan vi kom fram till nummer fem. Tyvärr visade det sig att vridningen ej var konstant. I den högervridna stocken ökade vridningen plötsligt fyra meter över rotändan.

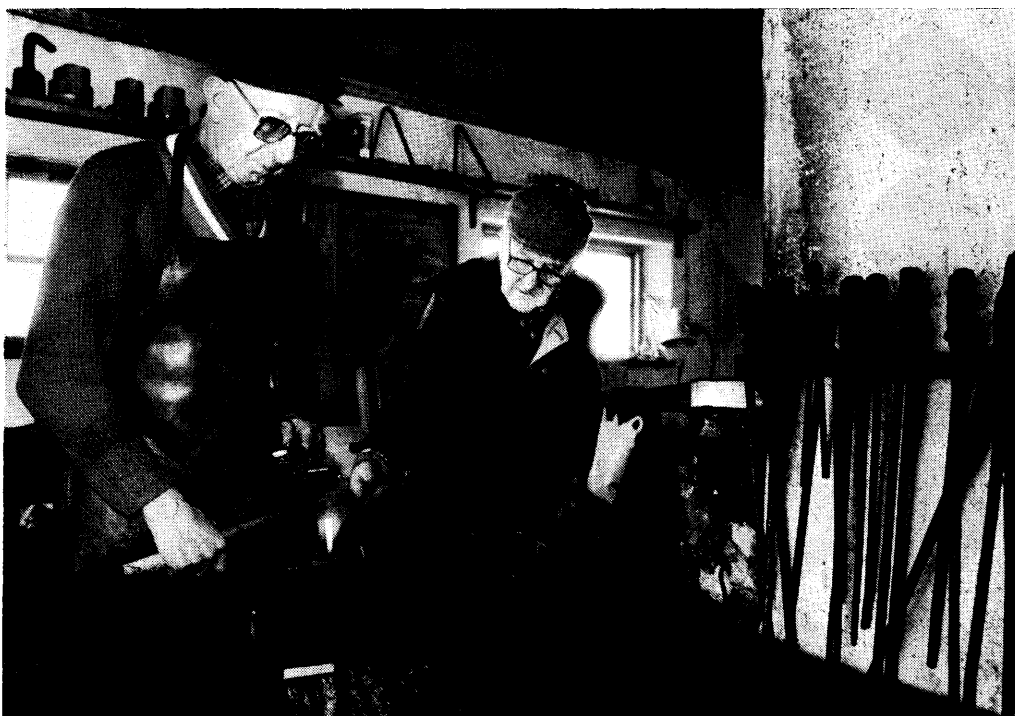
Nitslagning. Foto Mia Kjellsson

Jag värmden och han slog, tre slag per skalle. Men vi hade fel material. Originalen var myrmalm och vi använde vanligt handelsjärn 1311. Jag ansåg det orealistiskt att försöka få fram myrmalm för att därav smida 1.500 nitar. (Myrmalm är en järnoxid som skall reduceras ned till järn. Med träkol). Man har sagt mig att myrmalm är mera korrosionsbeständig på grund av lägre kolhalt. Vad var nu att göra? Eftersom galvanisering började först på mitten av

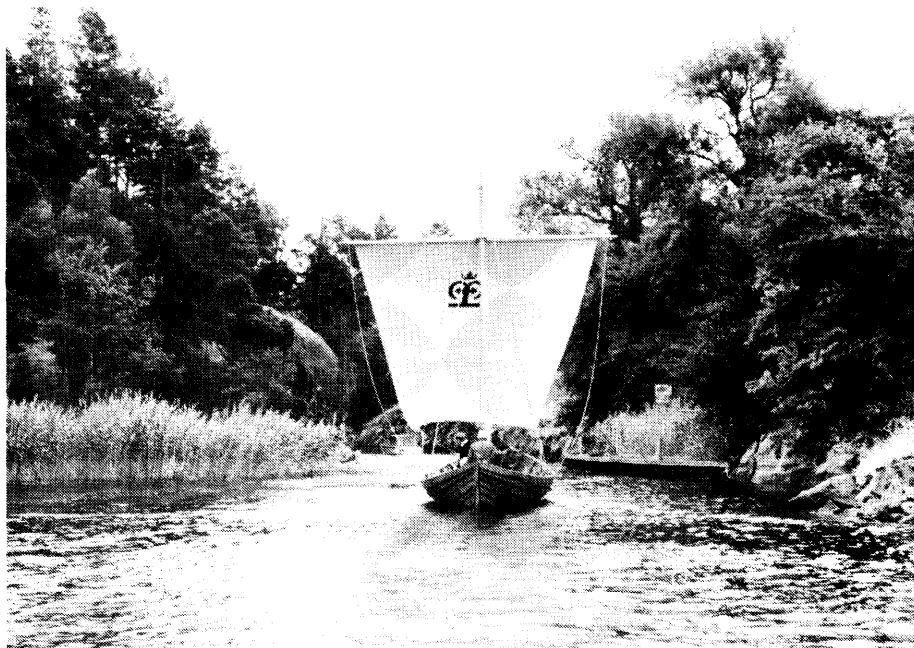
Seglet borde nog vara i vadmal, men kostnaderna skulle bli orimliga. "Roslagsull" ville ha 10.000 kr bara för att slå garnet om jag höll ullen. Därefter skulle duken vävas och slutligen seglet sys. "Roslagsull" som tydligen behärskade tekniken att väva vadmal berättade hur det går till. Man får tvätta ur bara en liten del av fårfettet ur ullen. Därefter slår man hälften av garnet vänster och resten andra vägen. När man så väver har man varpen slagen ena vägen och inslaget den andra. På detta sätt kommer fibrerna att ligga i linje med varandra. Slutligen valkas trådarna ihop. Duken blir vattentät.

Jag fann ett restparti segelduk i linne hos Segelshopen som exakt räckte till seglet. Eftersom fenicierna sydde sina segel i egyptiskt linne så var detta material kanske det näst bästa. Min vän Tage Johansson åtog sig att sy upp seglet för hand. Tage är f d skutskeppare från Öland och har sytt och reparerat segel sen barndomen. Då duken var 105 cm bred slog Tage in en blindvåd så att avståndet mellan våderna blev 0,5 m. Våderna var naturligtvis stående. Vi enades om endast ett rev men tog detta 1,5 m från underliket. Samtliga löddror var utan kauser. Liken bestod av 14 mm (1 3/4" omkrets) otjärad hampa.

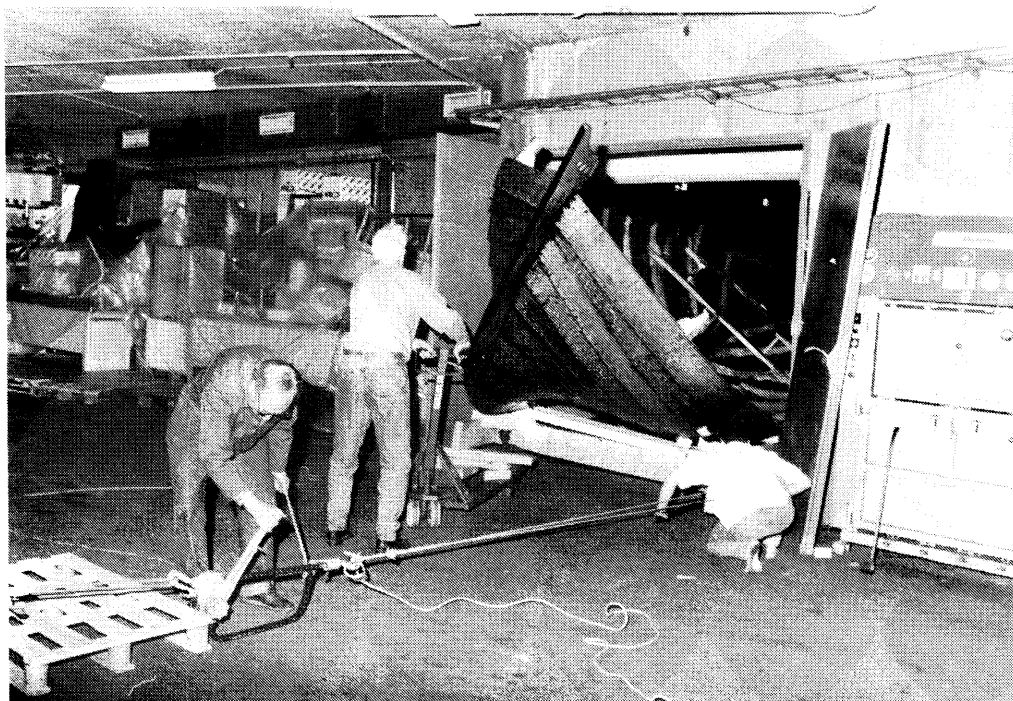
Vi fick öka lutningen med hjälp av pallyft och dra ut båten med talja på grund av att de bägge portarna ej låg i linje.  
Foto Stockholms stadsmuseum

och vi fick låna en liknande av garaget. Genom att sätta en pallyft i varje ände av vagnens styrbordsmede kunde vi öka lutningen på båten och med hjälp av en talja åla ut båten i garaget. Vi reste båten och en bil med trailer hämtade båten och sjösatte den på Djurgården. Som vid alla sjösättningar var spänningen stor. Skulle båten vara tät efter den behandling den fått? Skulle den flyta rätt utan slagsida? Båten visade sig vara nästan fullständigt tät. Den låg även rätt i vattnet utan någon barlast, trots den lilla avvikelsen på tredje bordet. När vi bogserade över henne till Skeppsholmen kunde jag släppa rorkul-ten och hon följde bogseraren exakt. Vi lade av bogserlinan under gång då vi skulle förtöja och hon vände på klacken då jag lade rodret dikt. Min beundran för den ursprungliga byggaren blandades med tacksamhet.

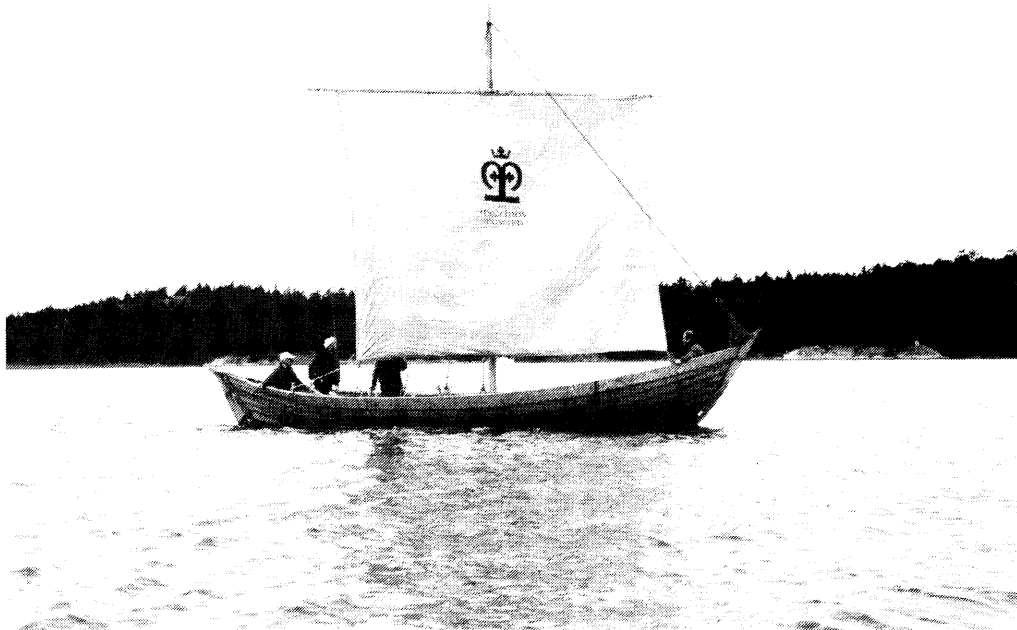
### Stagvändning

Man kan på kölvattnet se att båten har gång framåt fastän hon befinner sig i vindögat.

Klart att vända genom vind! Ror i lä! Blanka gick över stag utan vidare, utan hjälp av åror och utan att dejsa. Med dejsa menas att segla baklänges. Fullriggaren dejsade i regel och då fick man "skifta ror", lägga rodret andra vägen. För att stagvända fyrmastbarken Abraham Rydberg tog det två timmar från styrmans vissel tills sista tampen var uppskjuten igen.

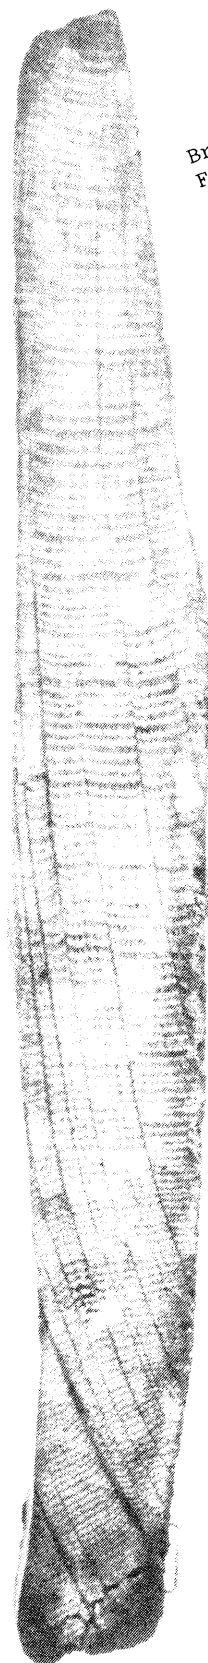
Vridet träd, brädan urtagen efter påmärkning av snörslå.  
Foto Stockholms stadsmuseum

Brädan urtagen efter fiberriktning.  
Foto Stockholms stadsmuseum

Vid efterkontroll av de 10 dendro-  
proverna visade det sig att i 6 st  
gick märkestrålarne parallellt med  
brädan och i 4 st gick strålarne  
på diagonalen. Vridet träd spräckt  
efter snörslå?

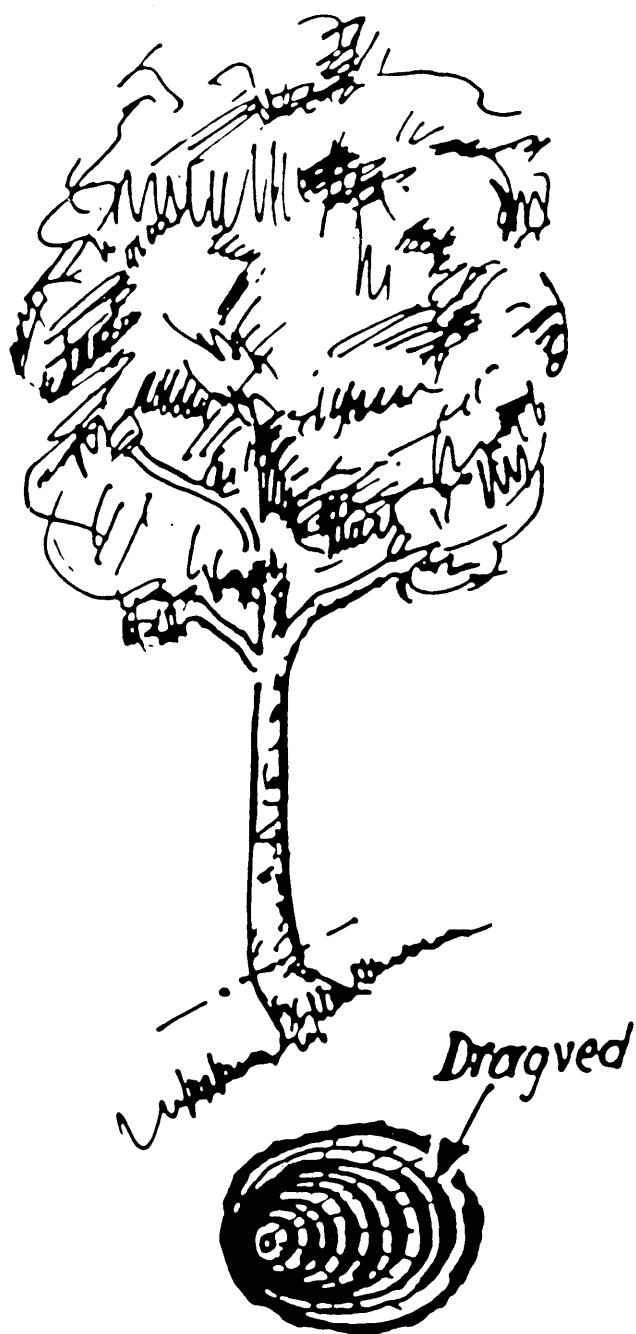
Dragved

Lövträd
